DIRECCION PROVINCIAL DE VIALIDAD

**EVALUACION DE IMPACTO AMBIENTAL
DE LA RUTA PROVINCIAL N° 23, Tramo: EMP. RUTA NAC. N°
234 – EMP. RUTA PROV. N° 22, Sección: PTE. S/R°
RUCACHOROI – EMP. RUTA PROV. N° 13 (LITRAN).**

INFORME FINAL

Junio – 2001

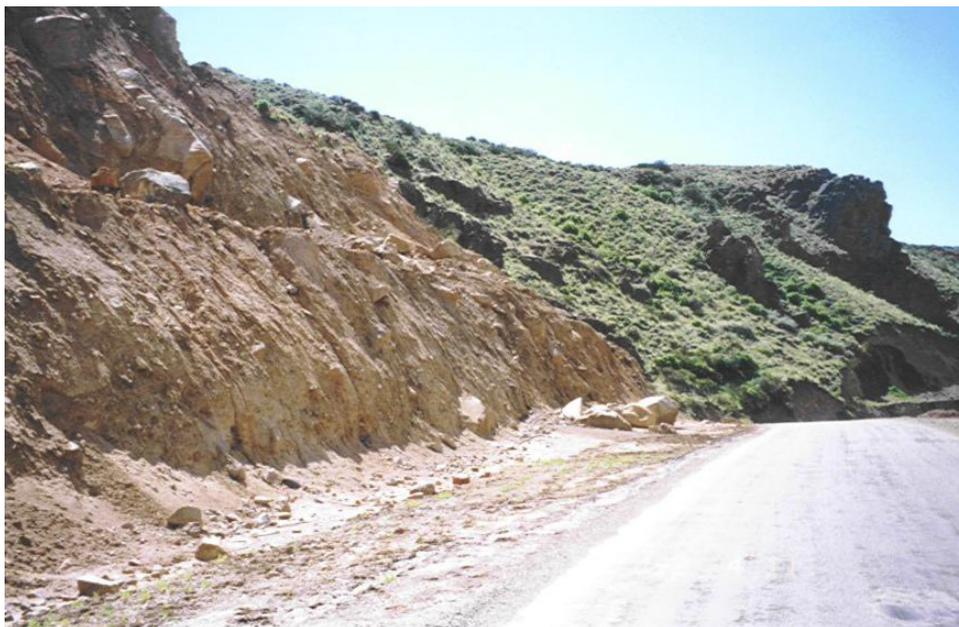
Foto 1: La forma inadecuada en que se cortaron los taludes de roca, en el tramo Rahue-Aluminé.

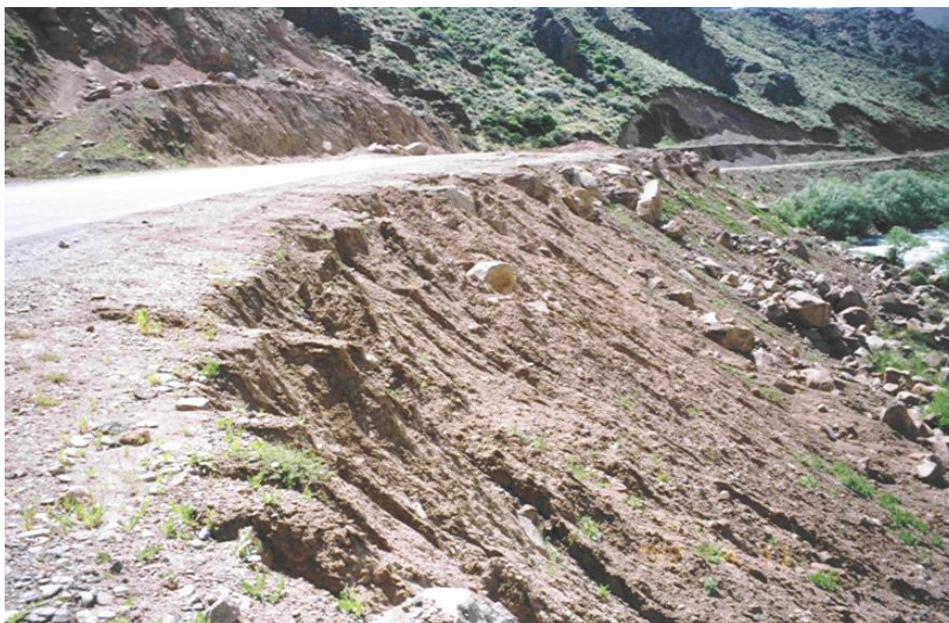
Foto 2: El alto grado de desprotección de los faldeos actualmente muy erosionados

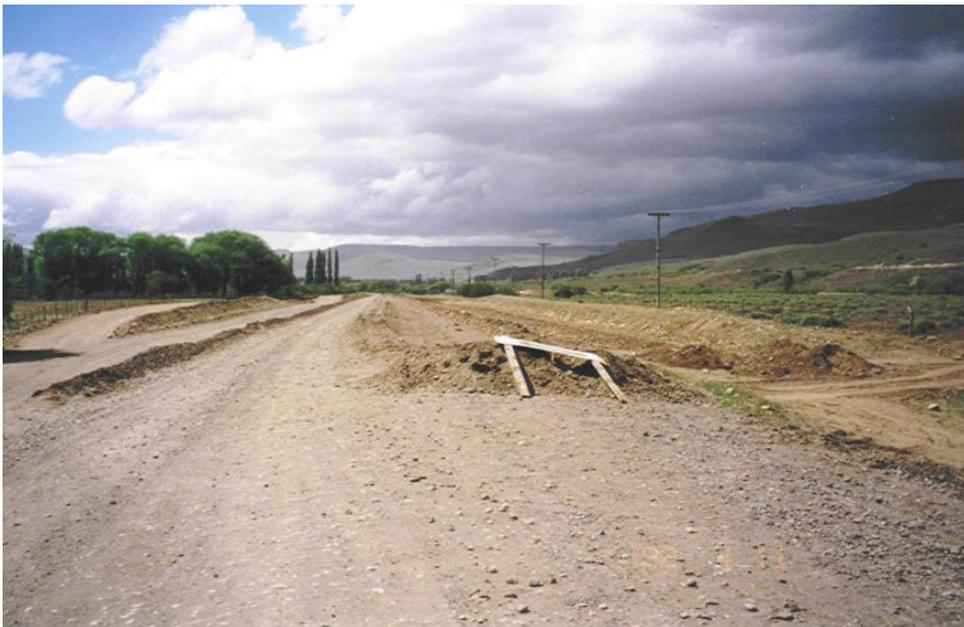
- Foto 4: Los excesivos anchos de la zona de trabajo (ver en el sector de la cantera que está antes de llegar a Aluminé desde Rahue)

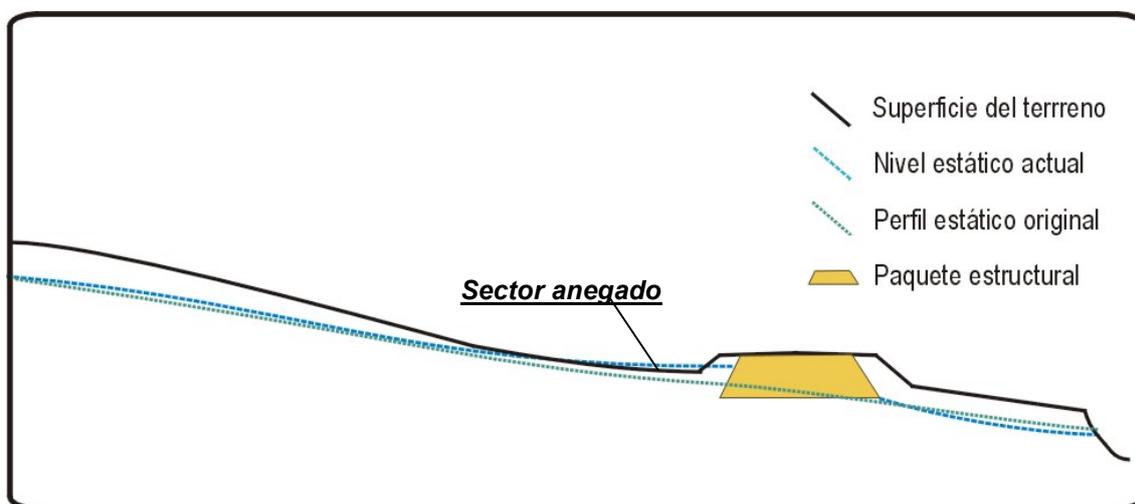
Estas modificaciones a la dinámica de flujo natural, son perjudiciales tanto desde el punto de vista del ambiente natural como para la integridad de la obra. A continuación se detalla la situación planteada:

Figura 2: Esquema representando la situación de los niveles freáticos en sectores mallinosos antes y después de la obra existente.

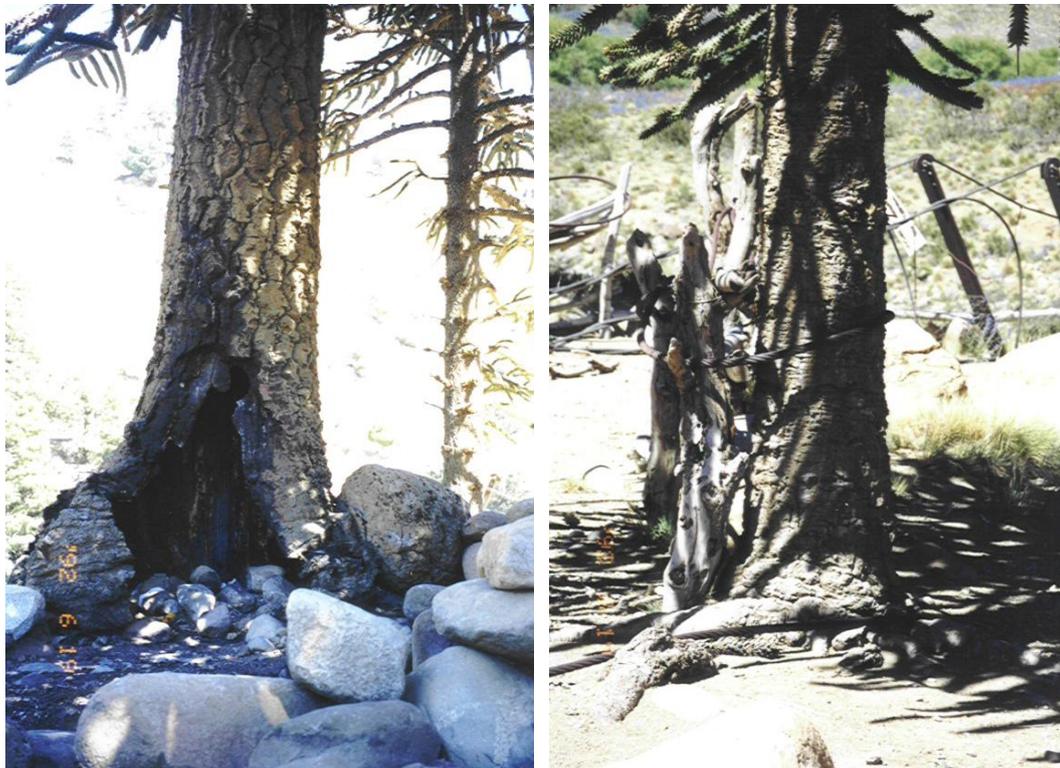
Se ha usado el tronco de los mismos para reparo del fuego o bien como poste de corral. Estas situaciones deberán evitarse para la conservación de la vegetación del área.

Foto 21: Araucaria utilizada para reparo del fuego Foto 22: Araucaria como parte del corral.

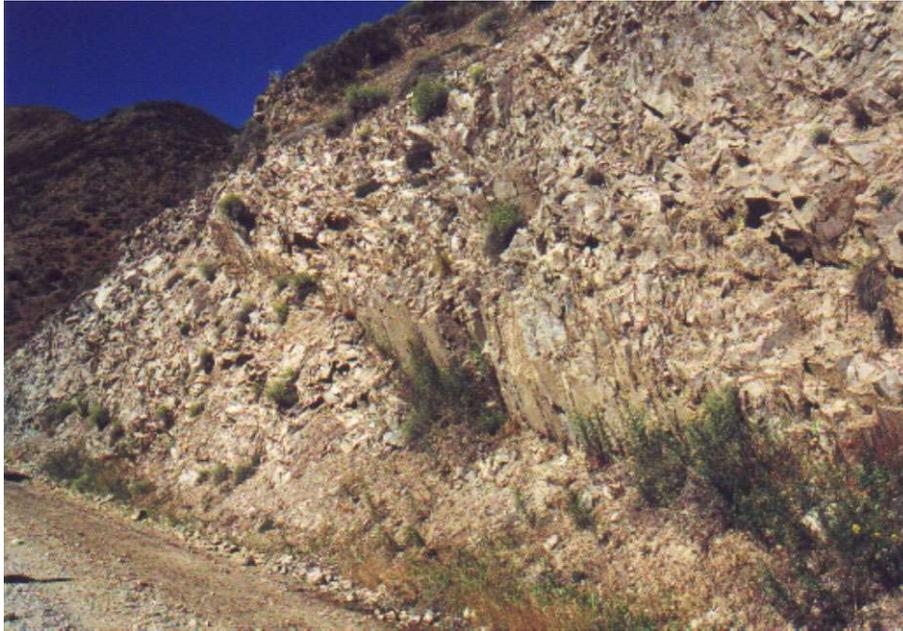
Km 3,5: G501 Cortes en vulcanitas sobre mano izquierda. Todo el afloramiento se ve muy fracturado en varias direcciones provocando alta fragmentación. Se midieron dos direcciones principales, con sus respectivas inclinaciones respecto a la horizontal:

Las inclinaciones de las fracturas de dirección N-S generan sectores de talud en voladizo. Se incluye a estas rocas dentro del **Tipo 1**.

Foto 26: Vista de vulcanitas muy fragmentadas

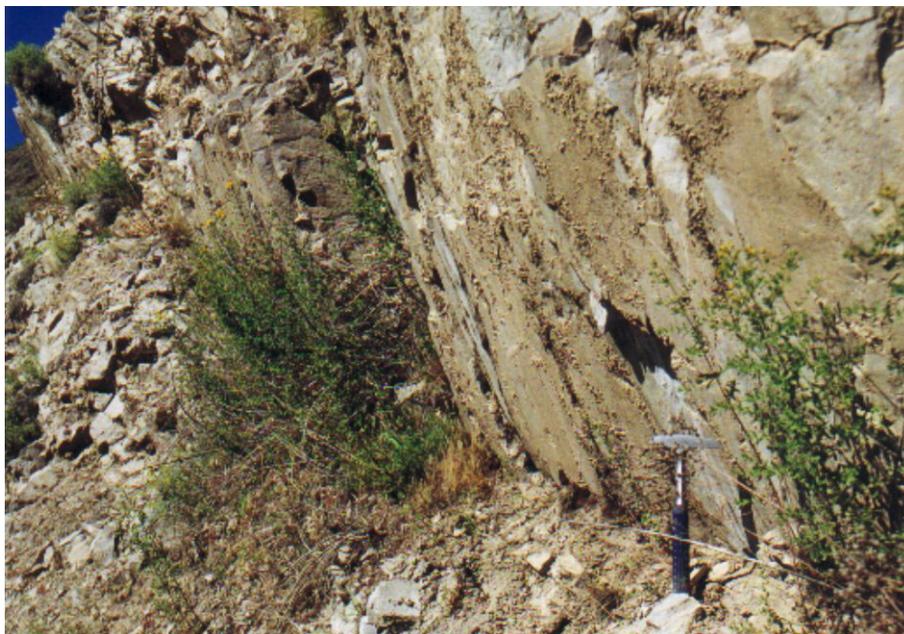
Foto 27: Detalle de planos en voladizo y fragmentos caídos

Las inclinaciones de las fracturas de dirección N-S generan sectores de talud en voladizo. Fotografía 27.

- i. En lo posible utilizar pendientes de 5V:1H a 6V : 1H, o su defecto tomar el ángulo de diaclasamiento.
- ii. Retirar el pie del contratalud al menos 1 metro, utilizando cunetas con solera de esta dimensión, según perfil tipo alternativo del proyecto.
- iii. El material en general es apto para usos viales.

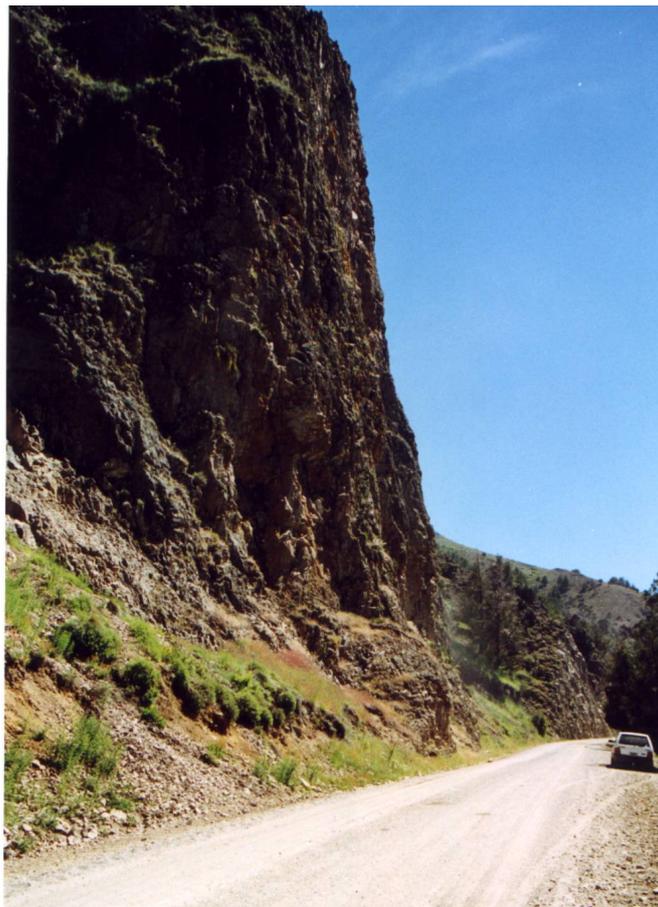
Km 4,06: **G502** Corte en rocas con fracturas verticales. Rocas de **Tipo 2**.

Foto 28: Vista del corte en rocas Tipo II:

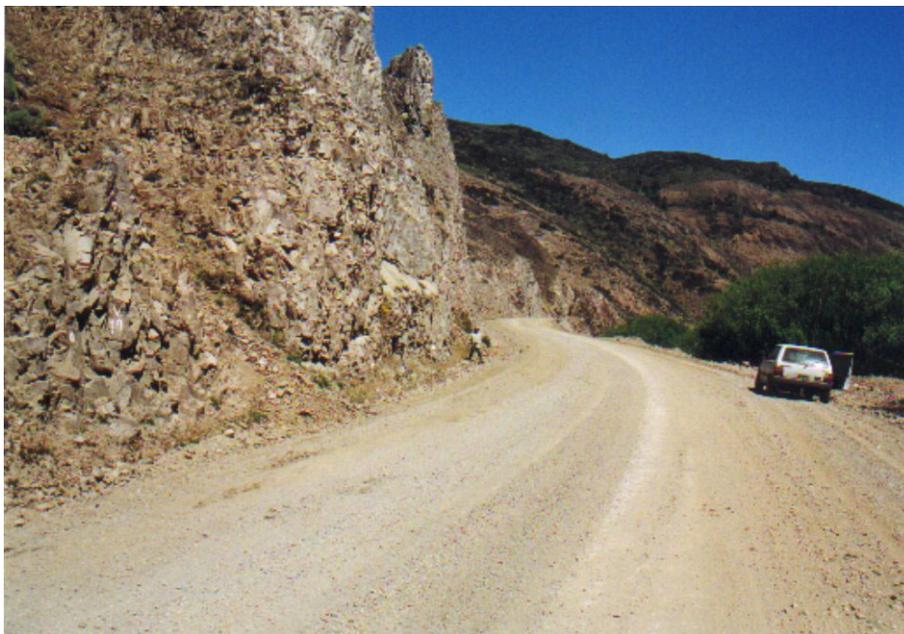
Km 6,3: G506 Cortes a mano izquierda sobre vulcanitas muy diaclasadas. Son varios cortes que aparecen hasta el km 6,9. Presentan fracturas subverticales y otras, muy bien desarrolladas, inclinando hacia el camino. Se las clasifica como **Tipo 3**.

Foto 29: Corte en vulcanitas fracturadas con planos inclinando hacia la ruta.

Los planos con inclinación hacia la ruta determinan superficies de desprendimiento de bloques con patinamiento hacia la ruta. Se deben extremar las precauciones para eliminar esta posibilidad. Se recomienda hacer los cortes siguiendo estos planos a partir del más bajo que aparezca sobre el talud.

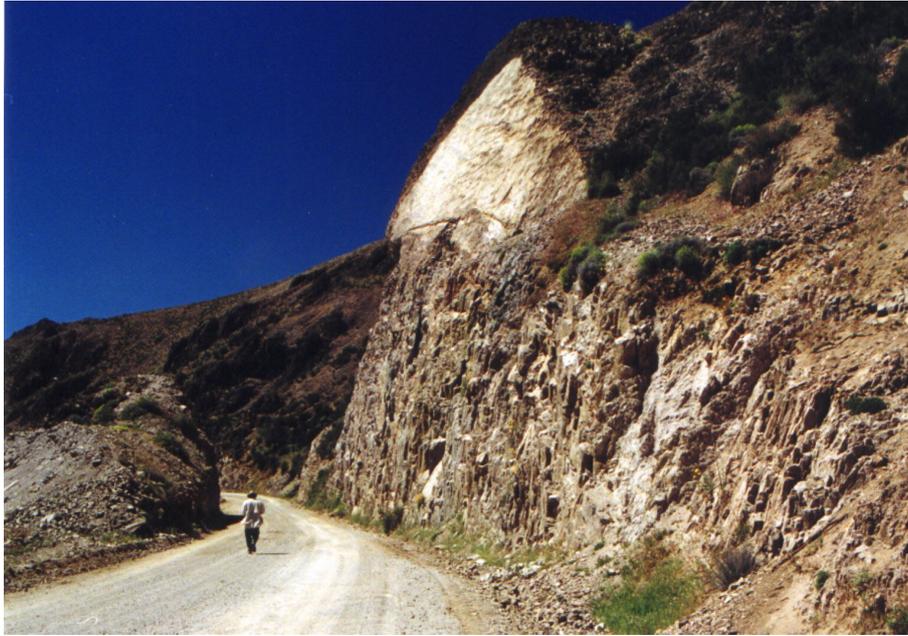
Hacia el km 6,9 aparece un corte encajonado en vulcanitas con características similares, con planos de fractura según las siguientes direcciones:

Foto 30: Sector de corte encajonado en rocas tipo III.

En un sector del corte se aprecia un oscurecimiento de la roca, donde ésta presenta clara alteración, mayor grado de fracturación y fragmentación.

Este sector es considerado particularmente inestable y deberá ser tratado en consecuencia, alejando el frente del talud del camino y bajando los ángulos de corte

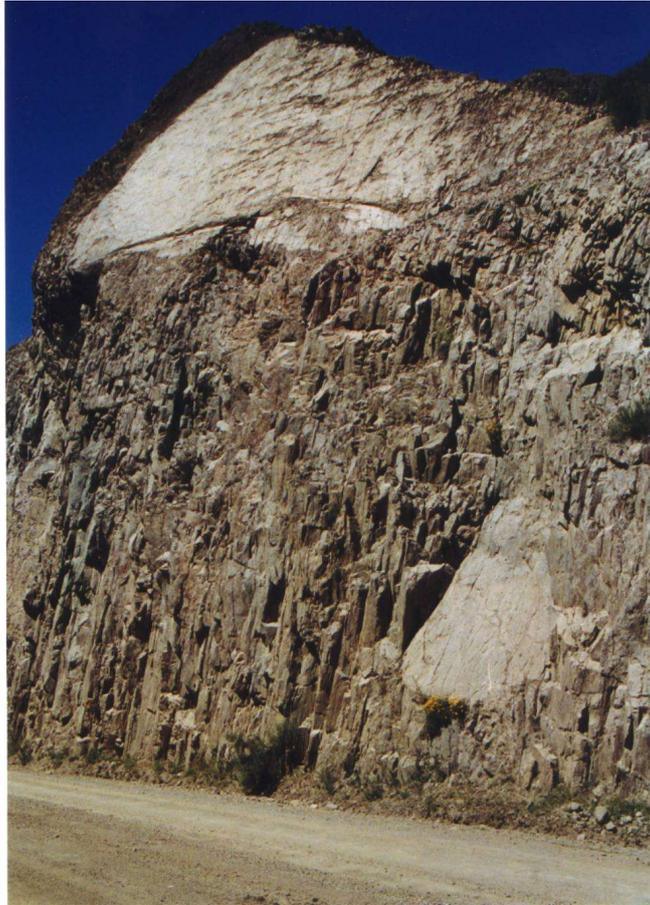
Foto 31: Detalle de los planos de diaclasa inclinando hacia el camino

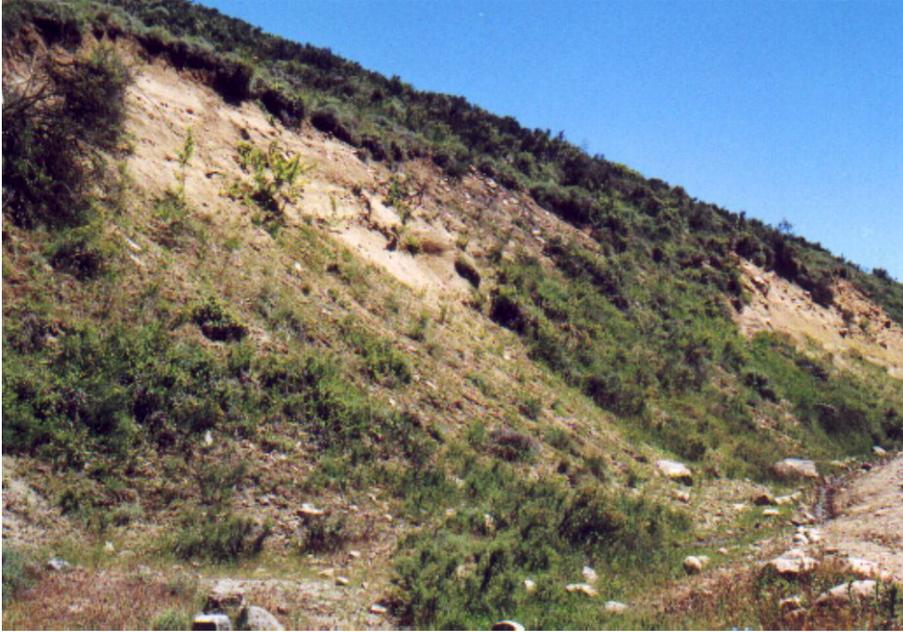
Aquí se aprecia que el talud se ha cortado con un ángulo excesivamente alto, lo que provoca erosión del frente expuesto y acumulación de materiales al pie. Estas acumulaciones presentan caras con pendientes menores por lo que la vegetación se desarrolla abundantemente estabilizándolo aún más. Se recomienda realizar los cortes siguiendo estos ángulos.

Foto 32: Corte en drift con erosión y depositación de materiales al pie, formando un talud de menor pendiente con vegetación.

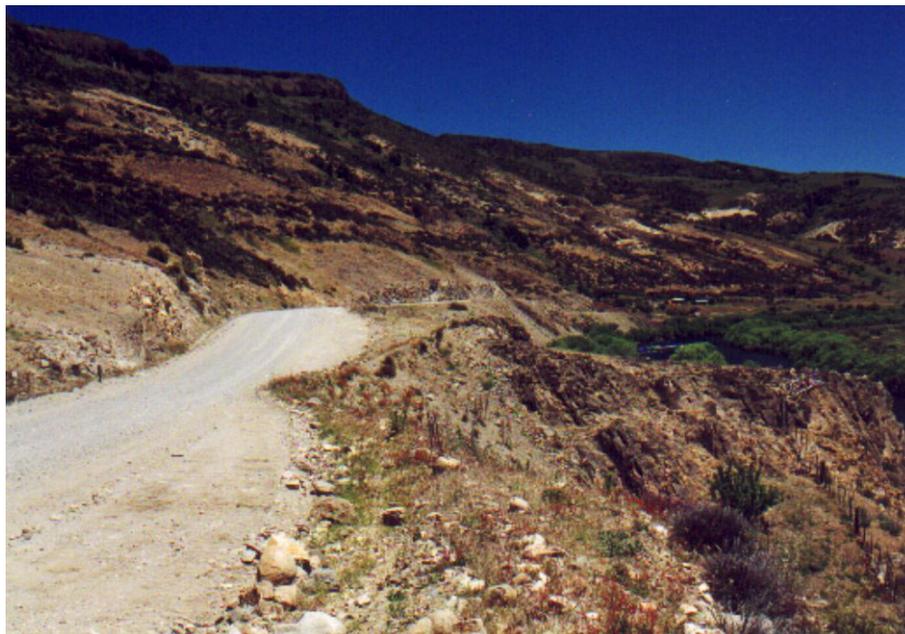
Km 10,95: [G520](#) Corte en rocas afectadas por fracturas subverticales, con considerable fragmentación. Se las clasifica como Tipo 2, pero debido a la

Foto 38: Vista del sector de cortes rocosos a partir del Km 11.

caída de rocas que se evidencia al pie del camino se recomienda alejar el talud de la ruta a distancias prudentes.

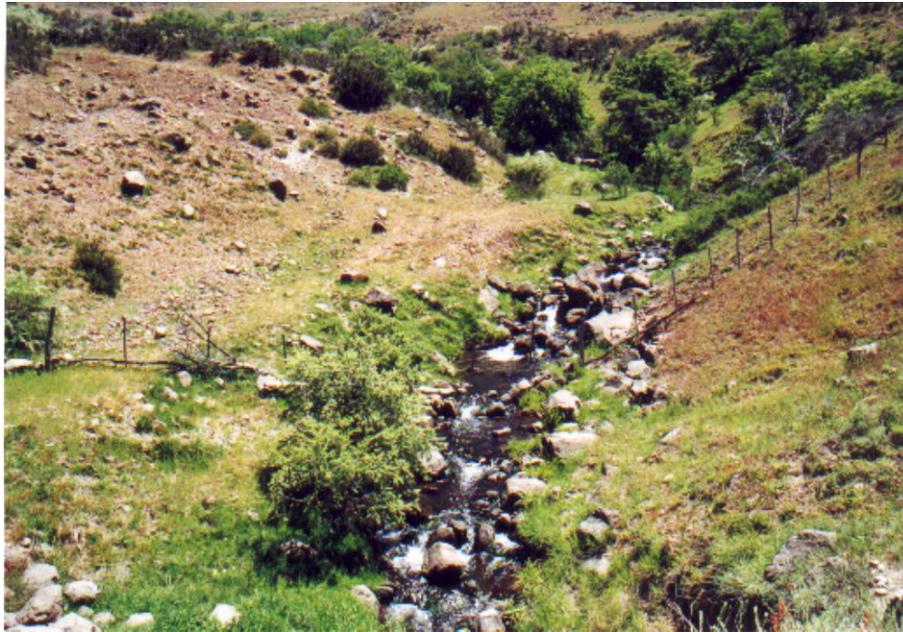
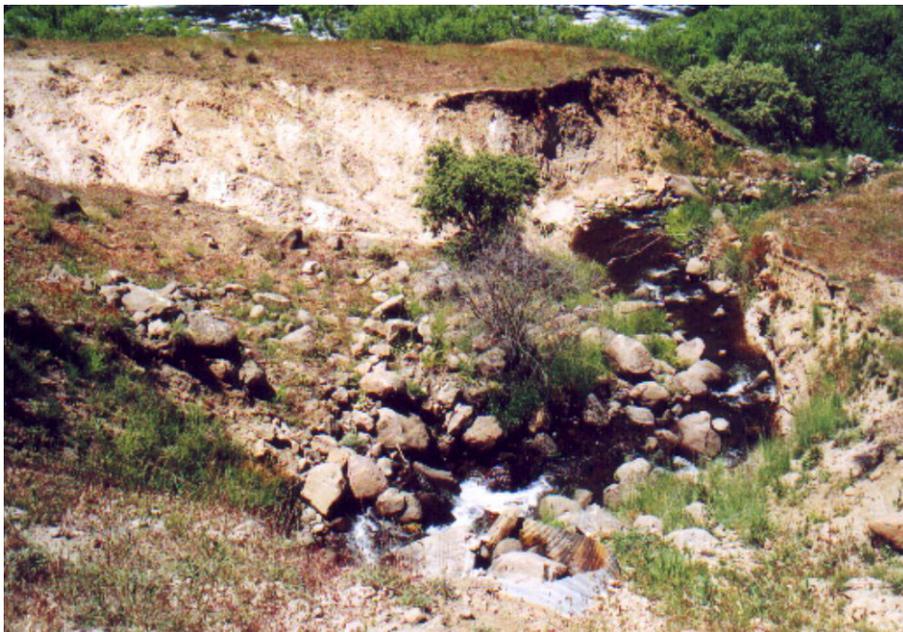
Foto 43: Vista del arroyo aguas arriba del camino.

Foto 44: Erosión aguas abajo de la alcantarilla.

Se debería rellenar la cárcava existente con bloques y gravas de distinta granulometría hasta un nivel que esté unos 50 cm por debajo del perfil de la superficie del terreno.

Debe tomarse la precaución de no descargar estos materiales desde la ruta para impedir que estos se deslicen hasta el cauce del río. El relleno deberá ser colocado en su sitio con pala mecánica o método similar evitando la caída o deslizamiento de bloques.

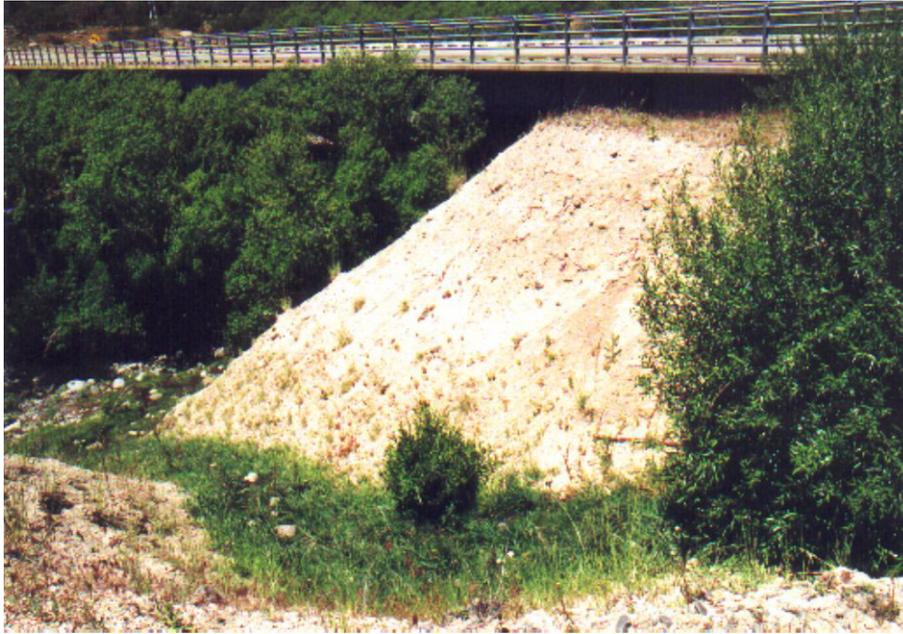
Km 15,5: G526 Puente La Querencia. Se han observado procesos erosivos a ambos lados (derecho e izquierdo) del terraplén de avance del puente, sobre la margen derecha del río.

Foto 45: Vista de erosión por arroyo en terraplén de avance del puente La Querencia.

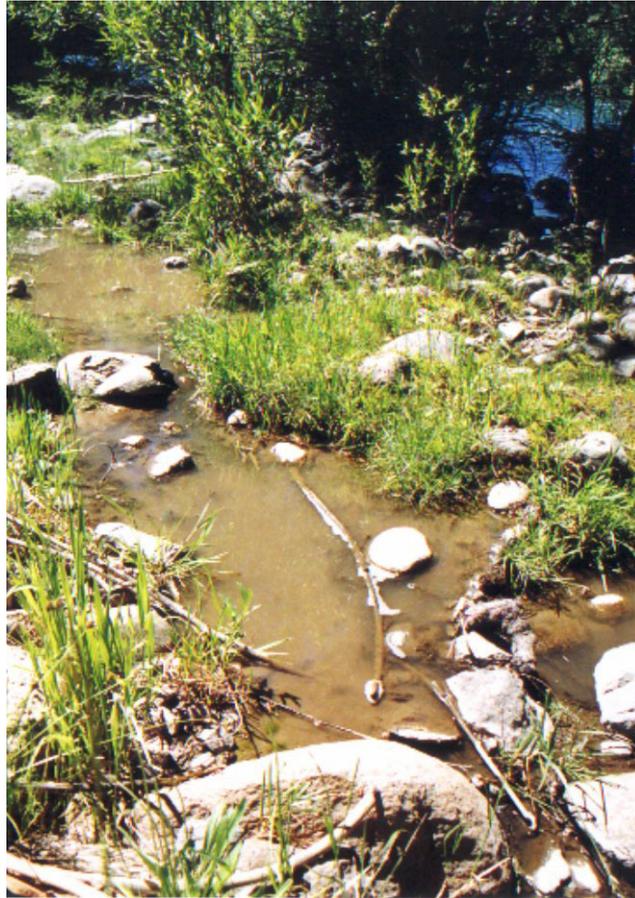
Por otro lado las aguas cargadas de sedimentos fluyen hacia el río generando turbidez.

Foto 46: Aguas cargadas de sedimentos provenientes de la erosión del terraplén fluyendo hacia el río Aluminé.

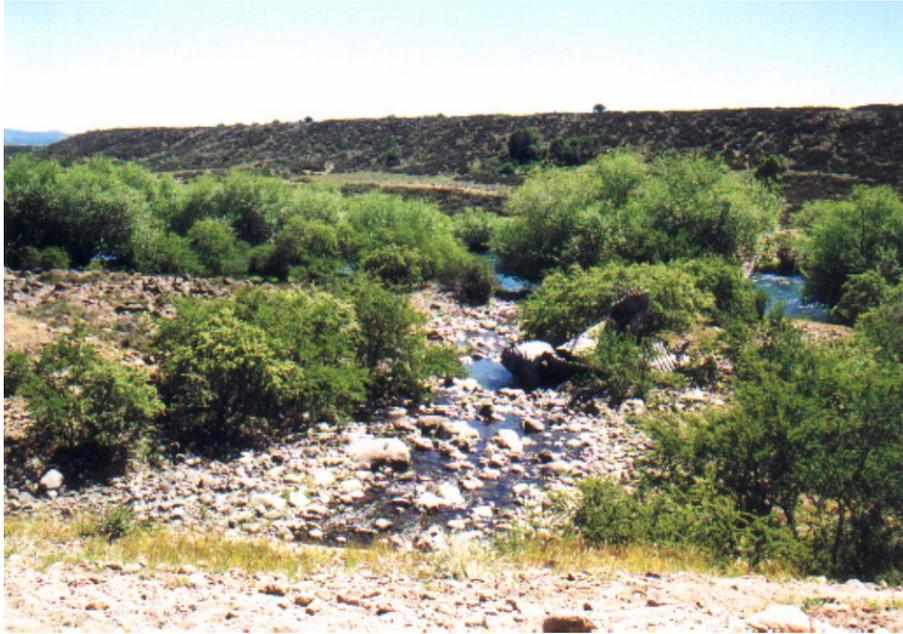
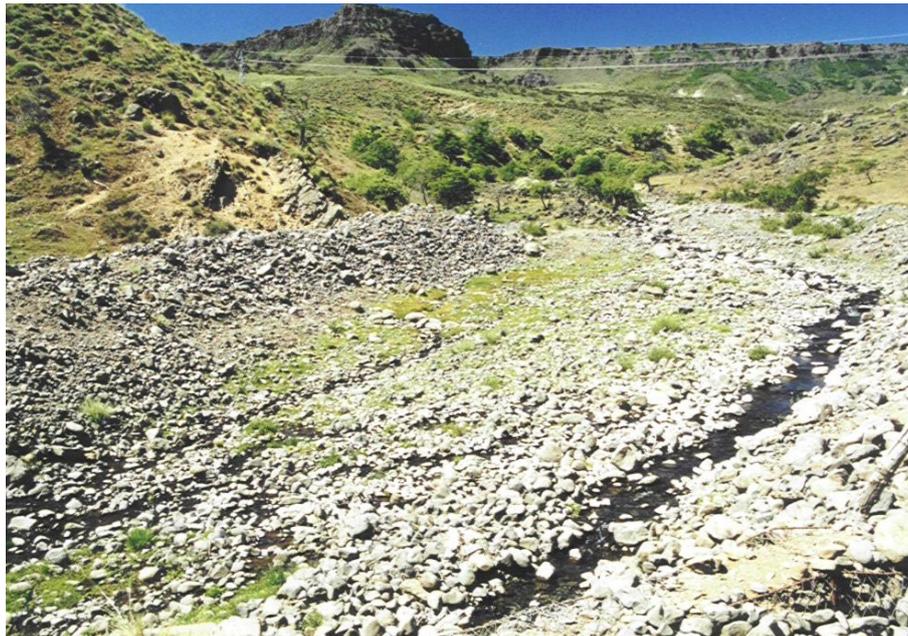
Km 19,86: G527 Arroyo Santa Bárbara. Arroyo que desagota una cuenca importante y presenta características de flujo torrencial episódico. Se aprecia gran cantidad de material clástico en el cauce y a ambos lados de él en el sector aledaño al alcantarillado aguas arriba de la ruta.

Foto 47: Vista de los restos del antiguo alcantarillado del arroyo Santa Bárbara, aguas debajo de la ruta.

Foto 48: Vista del arroyo aguas arriba de la ruta. Nótese las acumulaciones de material sedimentario a ambos lados del cauce, derivados de tareas de limpieza.

La obra existente parece adecuada pero se recomienda inspeccionar con cierta frecuencia el cauce aguas arriba de la ruta para verificar que no se acumulen cantidades importantes de material clástico o vegetal que pueda producir endicamientos de agua y descenso de torrentes cargados de materiales sólidos.

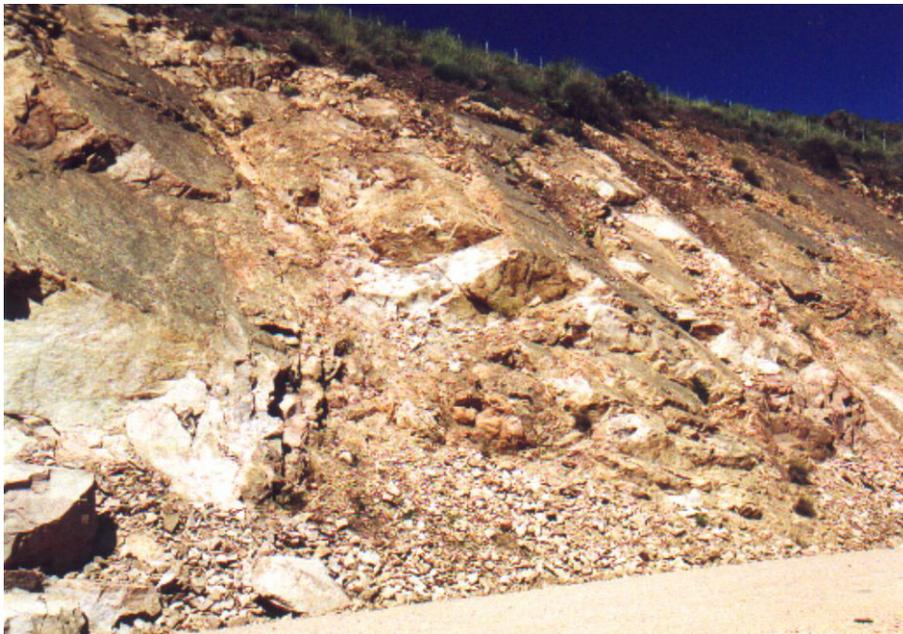
Km 19,9: G528 Corte en granitos a mano derecha del camino. Se trata de rocas frescas, que presentan marcado diaclasamiento. Si bien las fracturas se desarrollan a lo largo de pocos planos, éstos están muy bien definidos e inclinan hacia la ruta.

Foto 49: Granitos con planos de diaclasa inclinando hacia el camino.

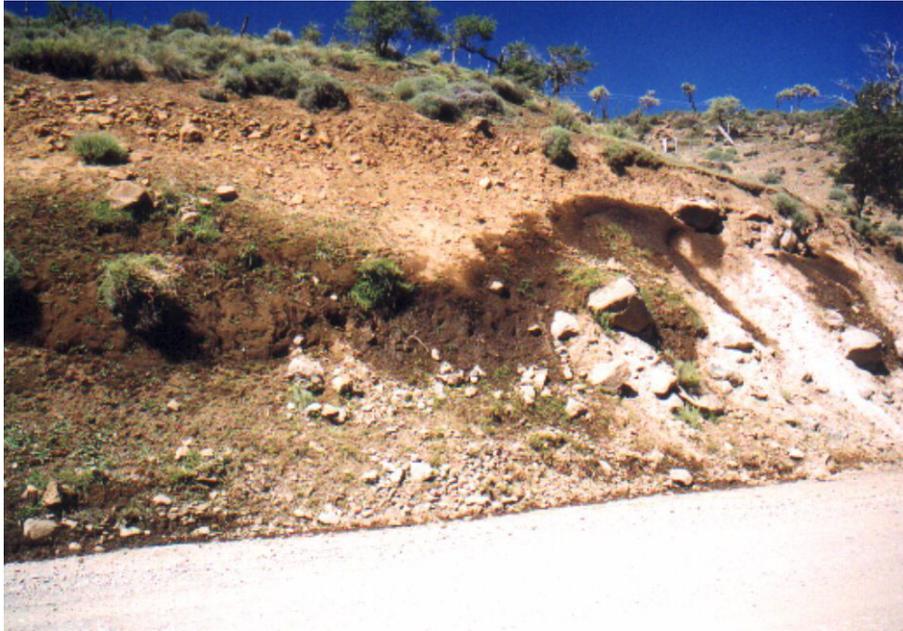
Km 21,4: G 542 Corte en sedimentos glaciarios con vertiente. En este corte se observan bancos de sedimentos limo arcillosos de baja permeabilidad, por sobre los cuales circulan las aguas de la napa freática a través de los niveles superiores de mayor permeabilidad.

Foto 50: Vista del corte con sectores oscuros, humedecidos por la surgencia de agua.

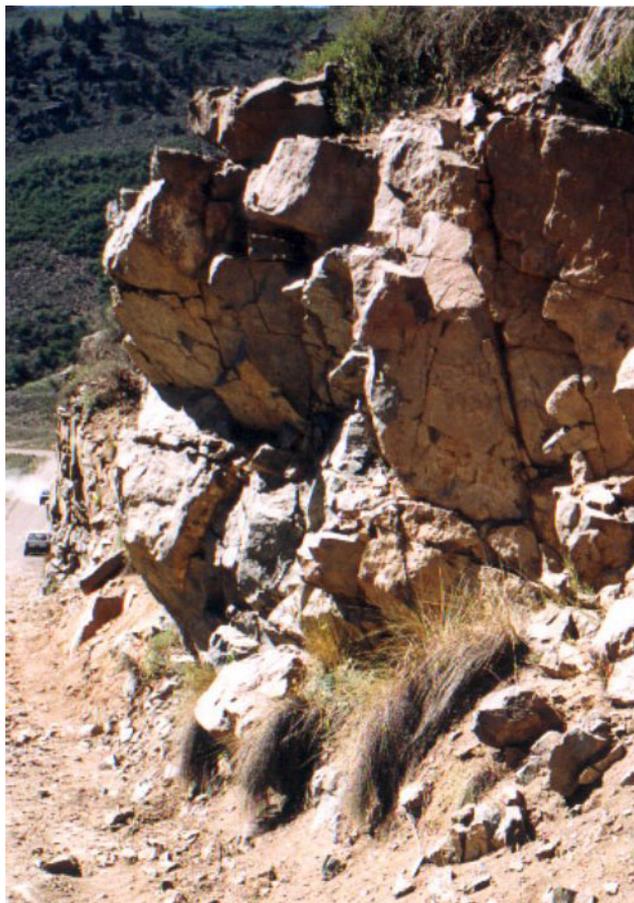
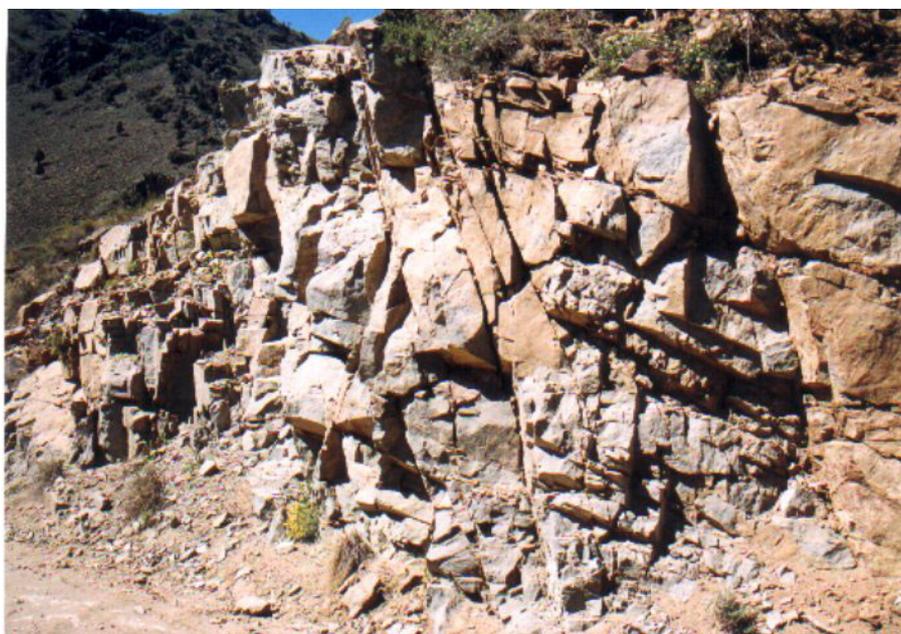
Km 22,8: G559 Corte en roca dura. Sobre mano derecha aparece un corte realizado en una roca porfírica de color verde oscuro bastante diaclasada. La dirección de las fracturas determina la aparición de bloques en voladizo, definiendo un tratamiento de corte **Tipo 1**.

Foto 52: Vista de fracturas y bloques en voladizo

Foto 53: Vista del corte en rocas porfíricas fracturadas

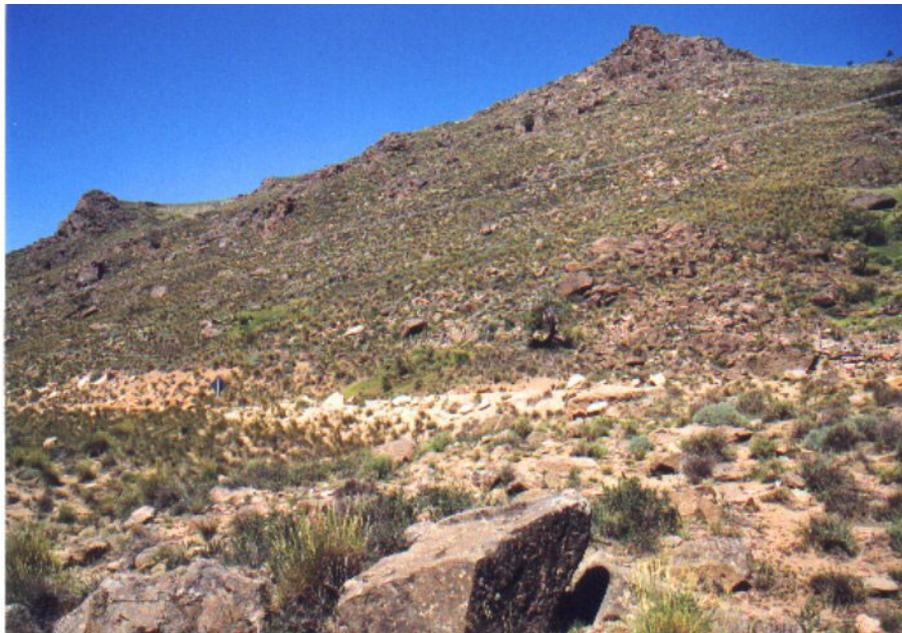
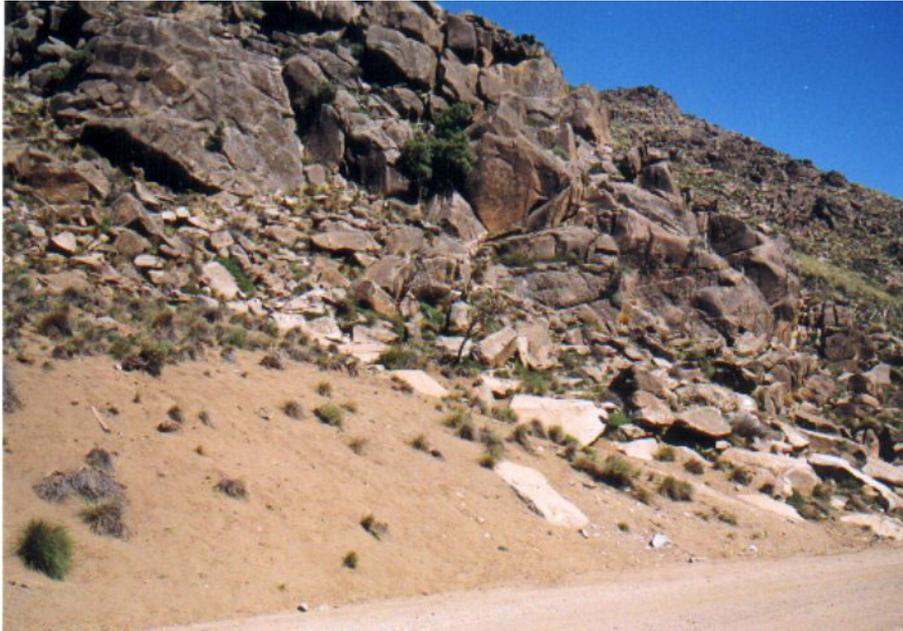
Foto 54: Vista del camino atravesando el sector de deslizamientos.

Foto 55: Detalle de bloques de caída gravitacional cerca de la ruta.

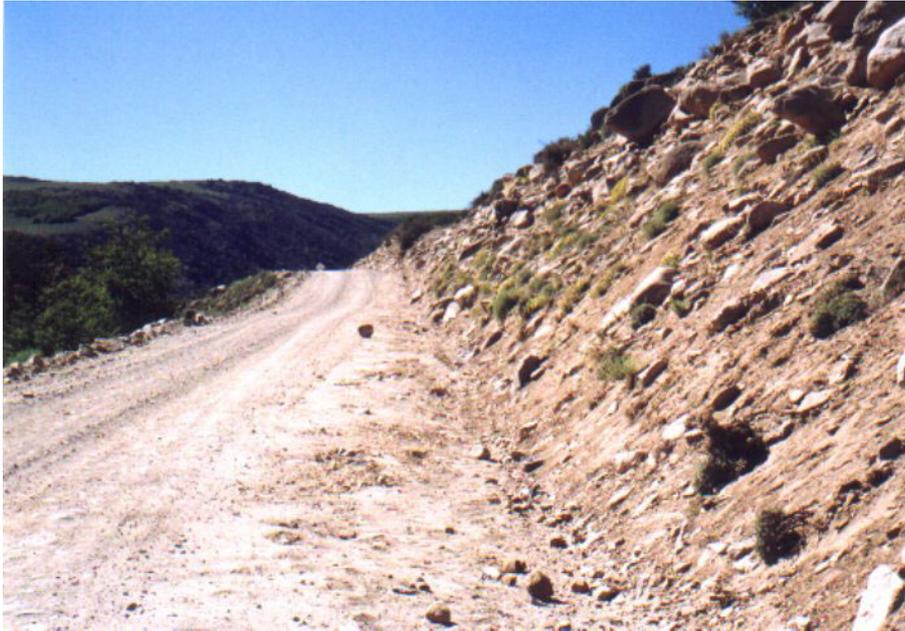
Foto 56: Vista del corte en sedimentos glaciares con caída de rodados sobre el camino.

Se recomiendan los tratamientos para materiales **Tipo 4**.

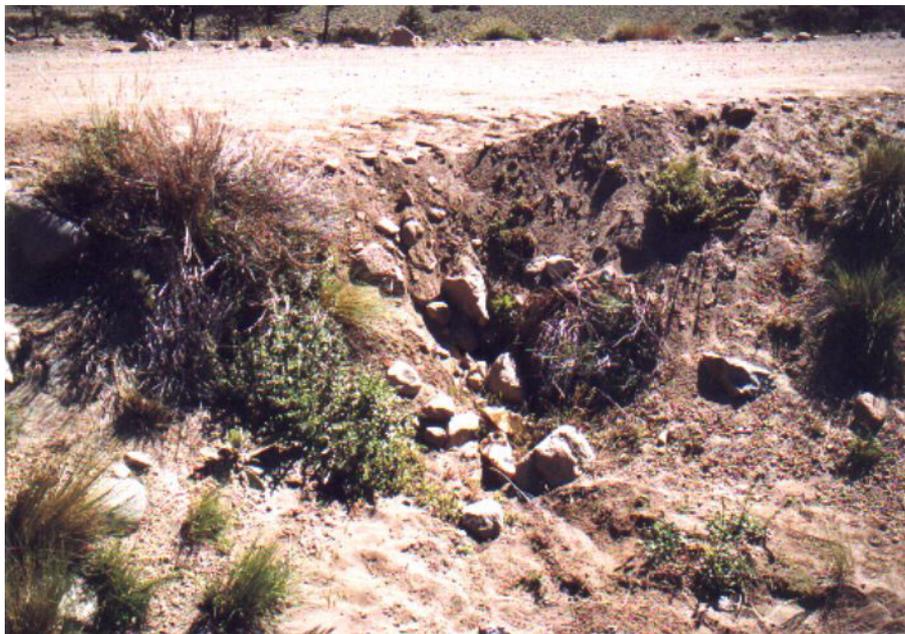
Foto 57: Vista de alcantarilla obstruida.

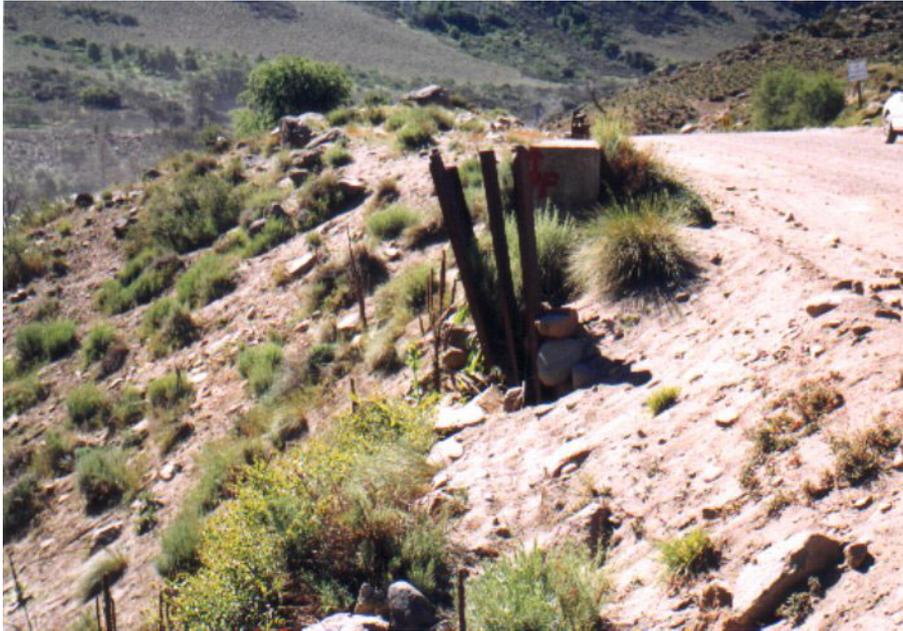
Foto 58: Vista del talud con muro de hormigón y tablestacado deteriorado.

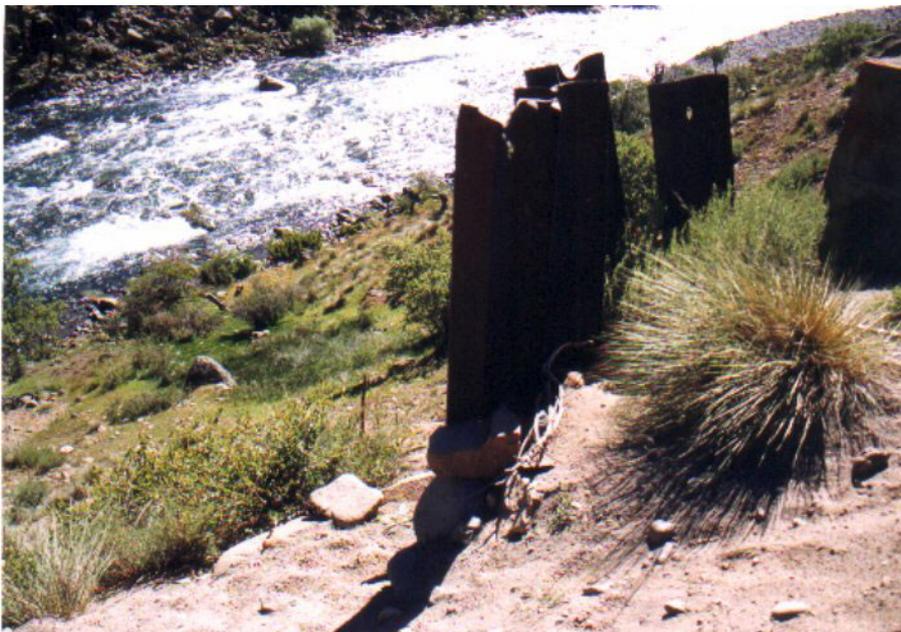
Foto 59: Vista de erosión al pie del tablestacado y vertiente al pie del talud.

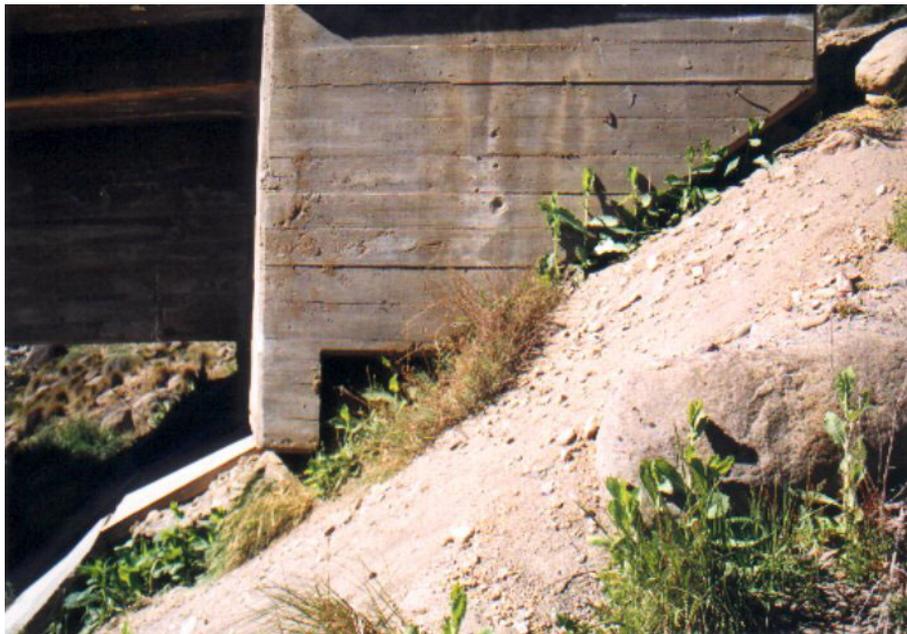
Foto 60: Vista de la estructura de hormigón descalzada por erosión del terraplén de avance en puente sobre arroyo Rebolledo.

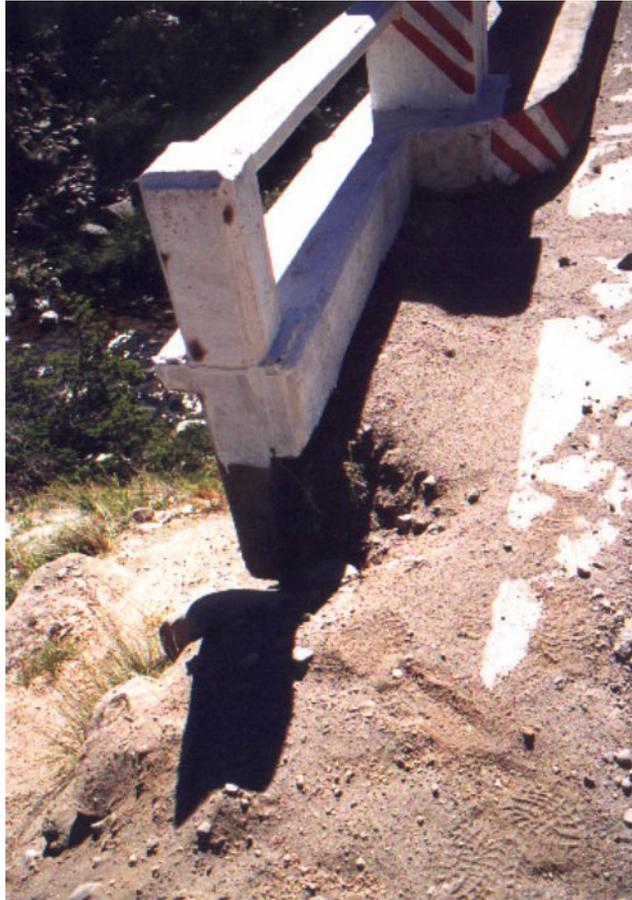
Foto 61: Erosión del terraplén de avance en el contacto con estructura de hormigón.

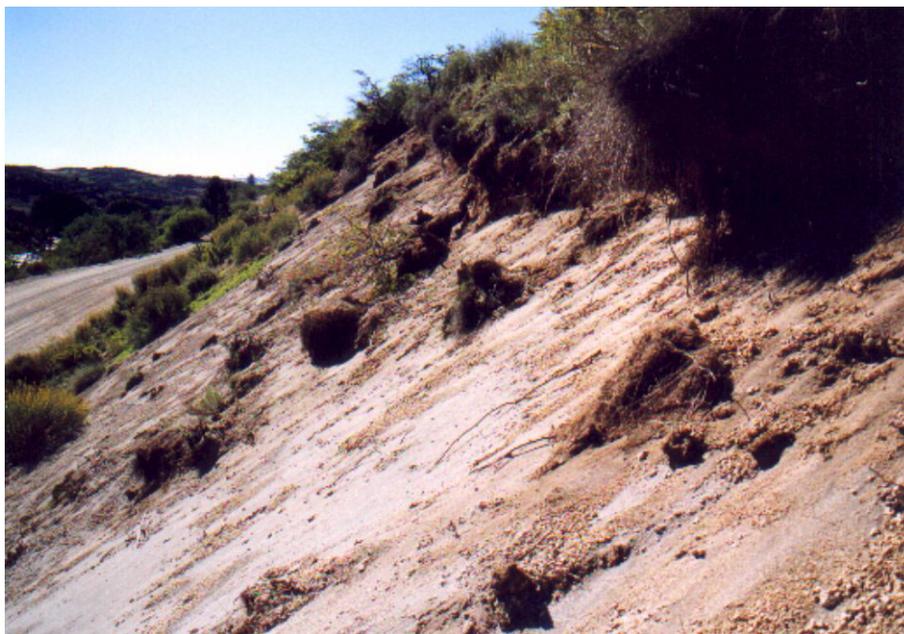
Foto 62: Vista de talud en tefras afectado por reptaje, afectando al suelo vegetal superior, que se desliza en bloques.

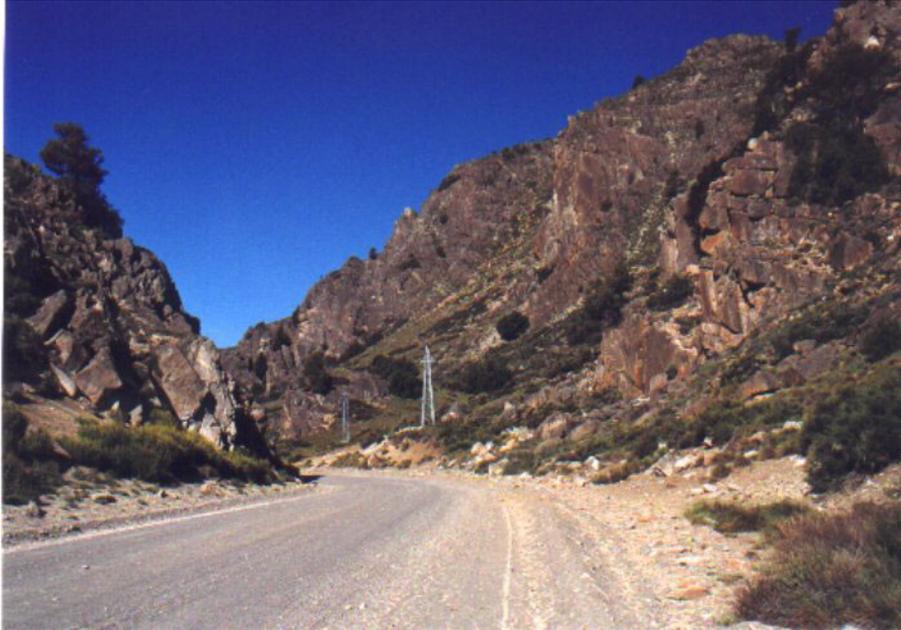
Km 34,5: G570 Aquí comienza un sector de cortes altos en rocas graníticas. Se trata de afloramientos importantes, profusamente fracturados según varias direcciones e inclinaciones.

Foto 64: Vista del sector de cortes en rocas profusamente fracturadas.

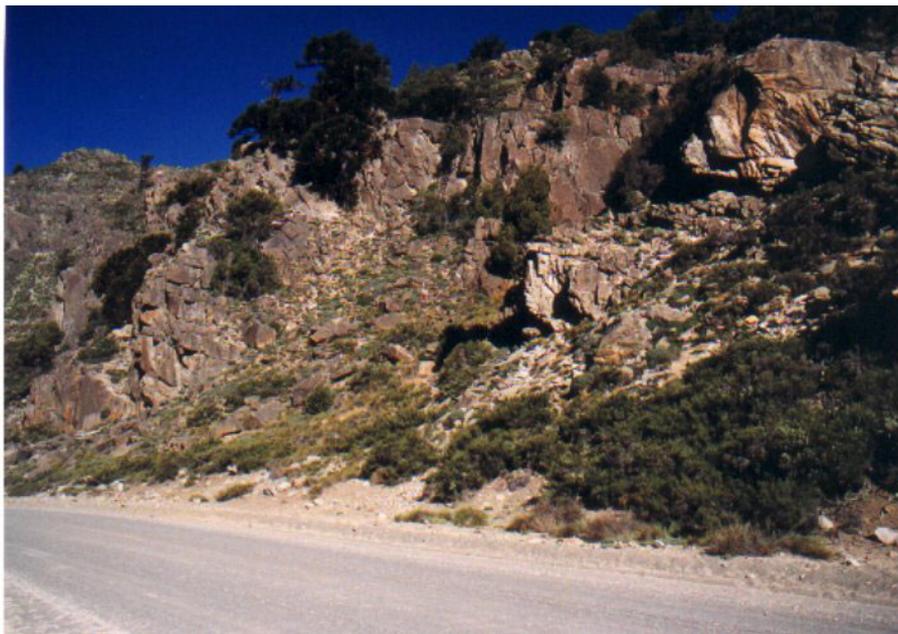
En general la roca se encuentra fracturada según planos bien marcados, pero en algunos sectores en particular, estas diaclasas presentan gran continuidad, con rumbos e inclinaciones que se conjugan conformando un conjunto altamente fragmentado de muy baja estabilidad.

Foto 65: Detalle del grado de fragmentación de la roca, generando laderas muy irregulares, con gran cantidad de bloques de caída, de grandes dimensiones, dispersos al pie de los taludes.
