DIRECCION PROVINCIAL DE VIALIDAD

**EVALUACION DE IMPACTO AMBIENTAL
DE LA RUTA PROVINCIAL N° 23, Tramo: EMP. RUTA NAC. N°
234 – EMP. RUTA PROV. N° 22, Sección: PTE. S/R°
RUCACHOROI – EMP. RUTA PROV. N° 13 (LITRAN).**

INFORME FINAL

Junio – 2001

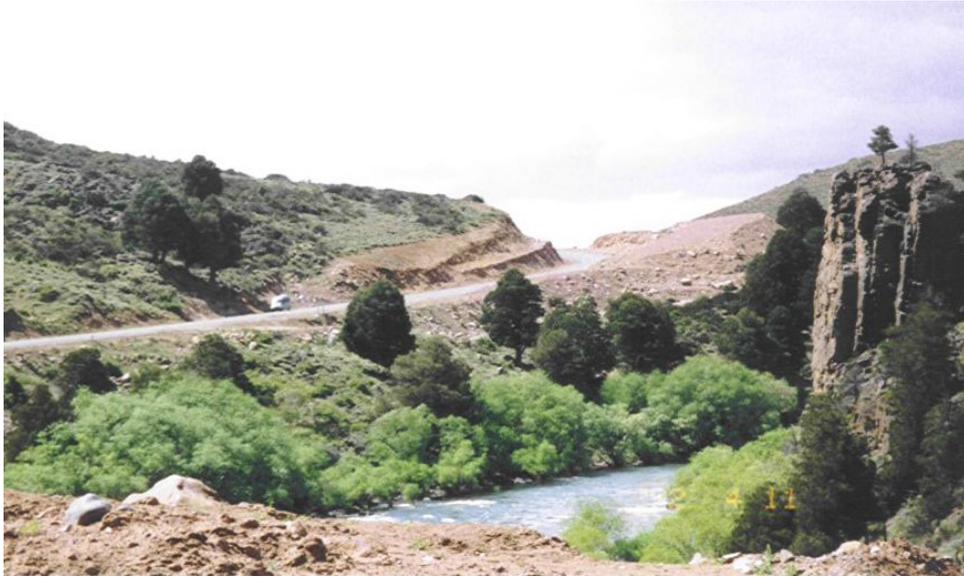
Foto 3: El elevado impacto visual de los cortes realizados al terreno y no revegetalizados

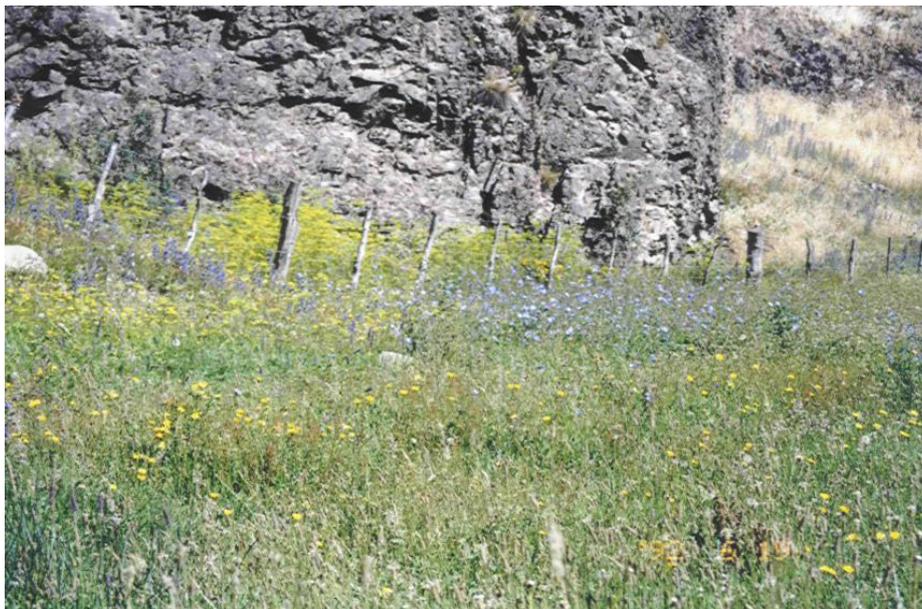
Foto 17: Mallín km 6,9, mano izquierda de la ruta.

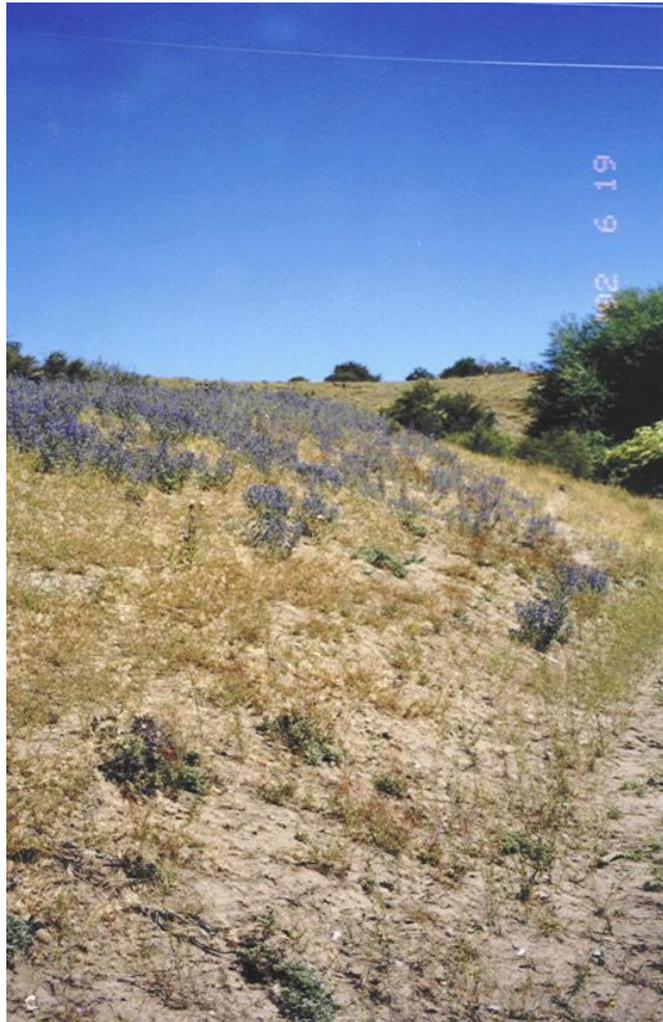
Foto 19: talud revegetalizado naturalmente por la "lavanda" o "viborera".

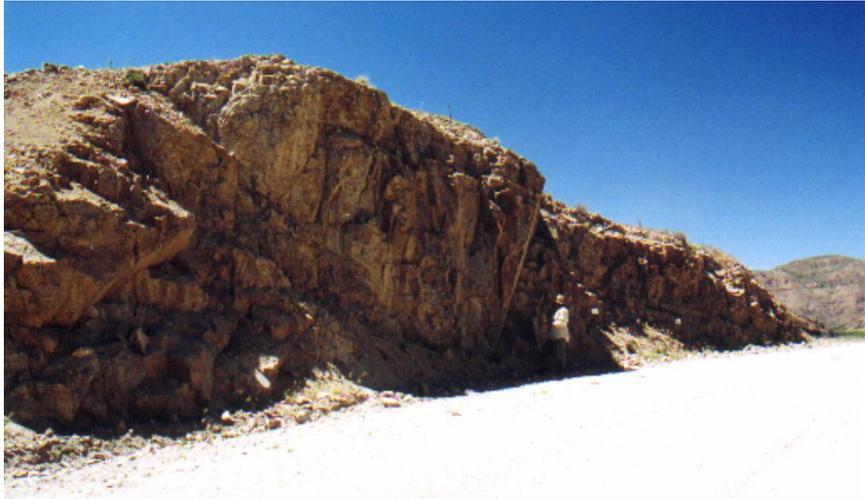
Km 8,8: **G514** Corte encajonado en vulcanitas. A mano derecha aparecen sectores del talud en voladizo. El plano de diaclasa que genera este fenómeno es

- 135° i: 75° - 55° N

Foto 33: Vista del sector de cortes con voladizos

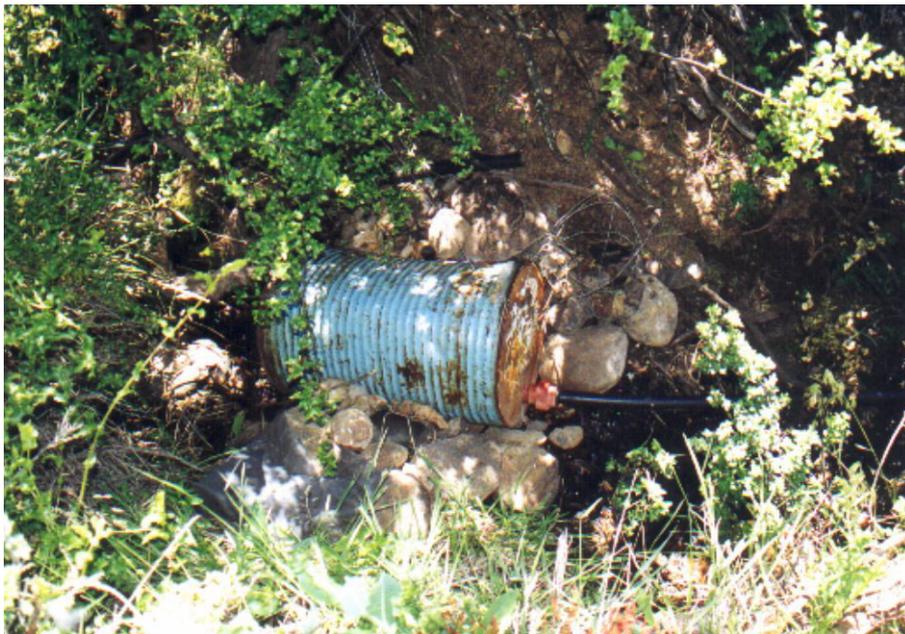
Km 8,95: [G536](#) Arroyo que desciende a mano izquierda del camino en el que existe una toma de agua de un poblador.

Foto 34: Toma de agua en el arroyo.

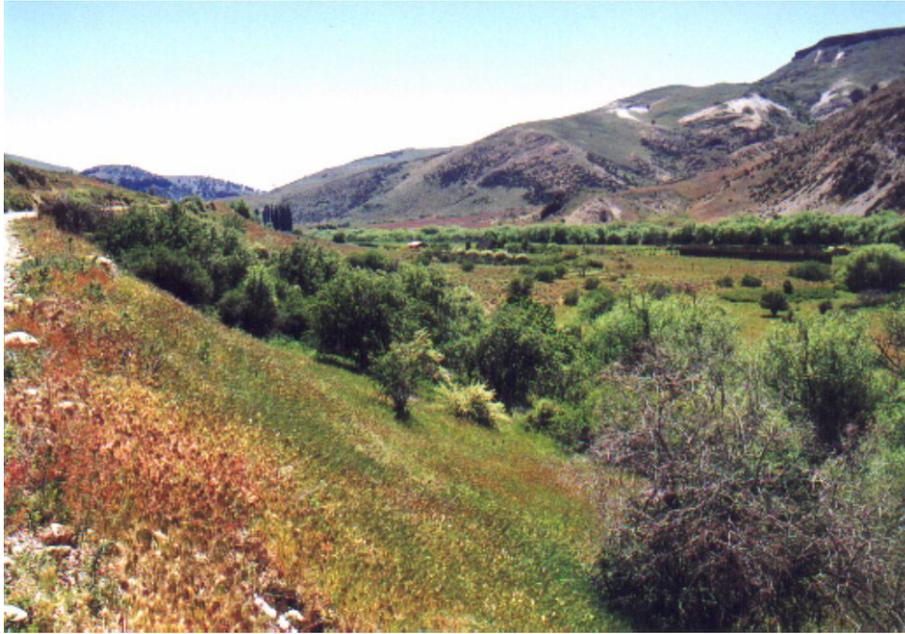
La toma se encuentra a mano izquierda de la ruta, aguas arriba sobre el arroyo y la manguera de conducción cruza por la alcantarilla y continúa bordeando la ruta a mano derecha sobre el talud de la ruta por varias decenas de metros.

Foto 35: Vista del sector de talud por donde corre la manguera de conducción.

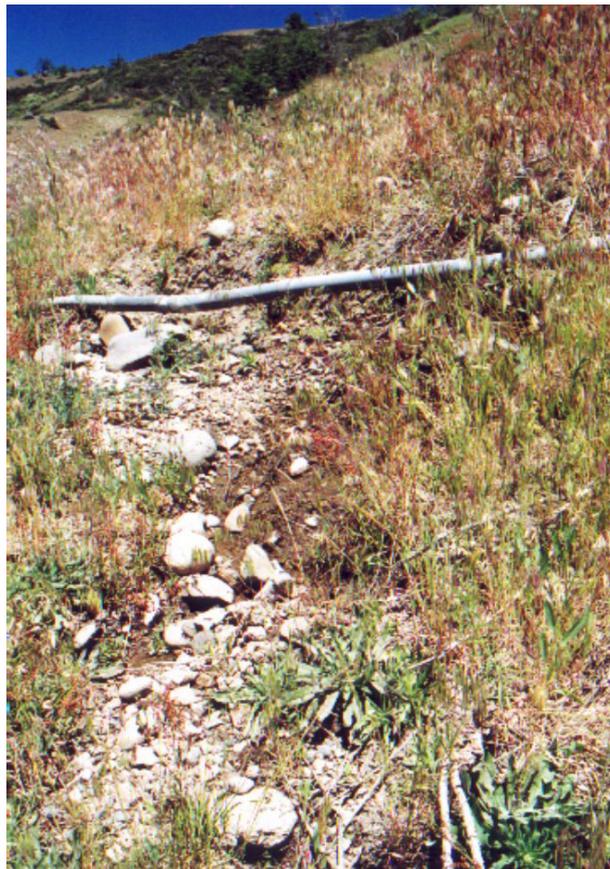
Foto 36: cárcava producida por escape de agua.

Se ha observado que a causa del escape de agua por una ruptura en la manguera se ha producido erosión en el talud.

Esto debe repararse a la brevedad para evitar que progrese y se deben tomar medidas para evitar estas situaciones.

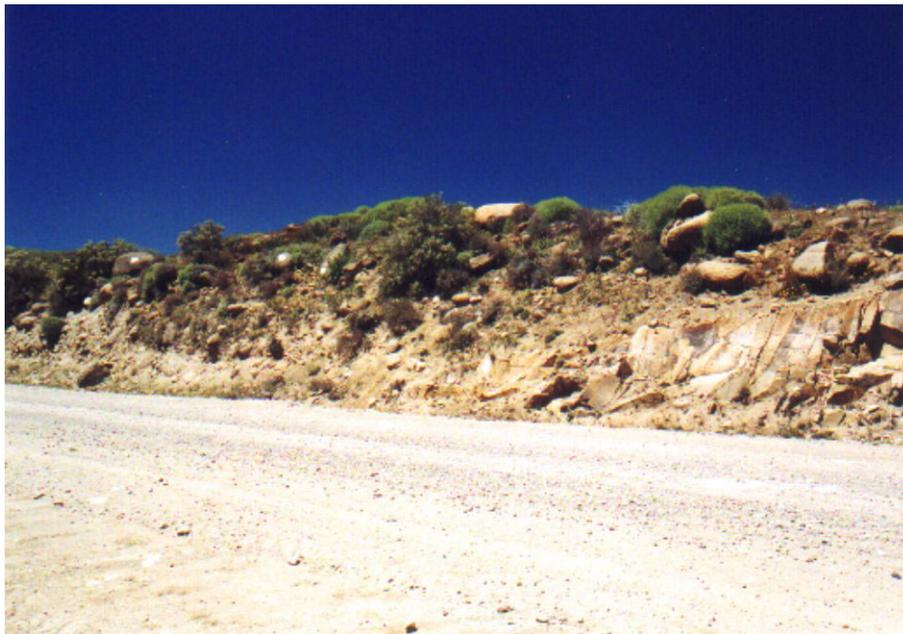
Km 10,4: [G537](#) Corte en roca dura con depósitos glaciarios.

Foto 37: Vista de corte en drift apoyado en rocas duras.

En el corte se aprecia que la cobertura de sedimentos glaciarios es poco potente en este sector y que apoya sobre vulcanitas. En este tipo de talud se deben implementar las recomendaciones para cada tipo de material.

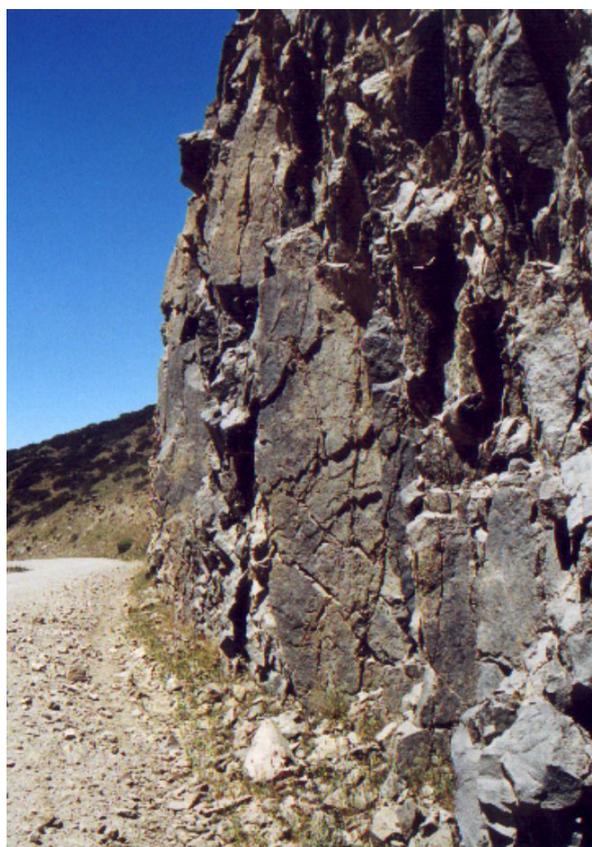
Km 10,95: [G520](#) Corte en rocas afectadas por fracturas subverticales, con considerable fragmentación. Se las clasifica como Tipo 2, pero debido a la

Foto 39: Detalle del talud con diaclasas verticales y fragmentos rocosos caídos al **pie**.

Inmediatamente por debajo del camino aparece el río, bordeando el talud rocoso muy empinado. Por ello deben tomarse precauciones al efectuar los desmontes para no producir aportes de material rocoso al río.

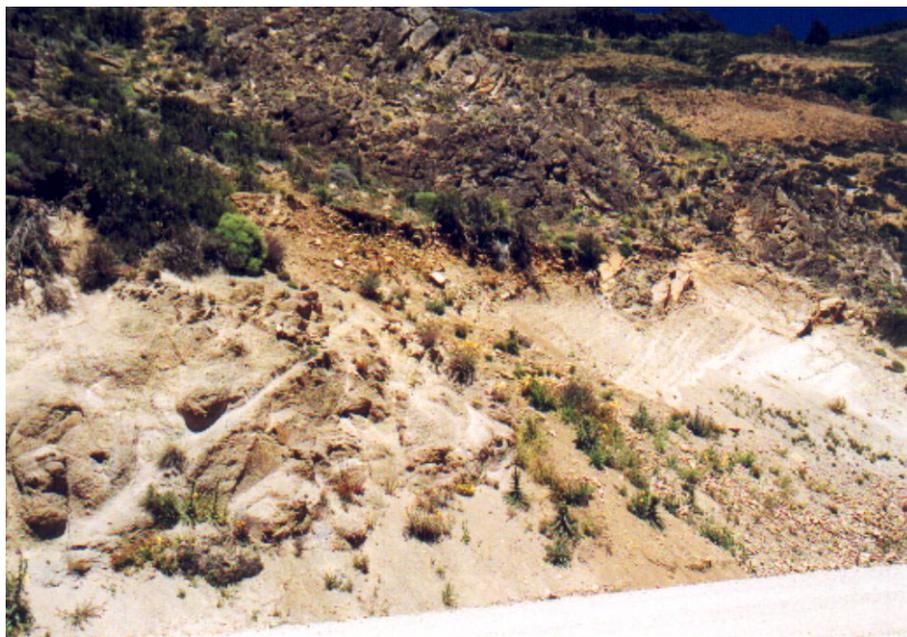
Km 11,4: [G538](#) Sector de cortes bajos en drift sobre rocas duras alteradas.

Foto 40: Vulcanitas alteradas sobre las que apoyan bancos de sedimentos constituidos por gravas y arenas.

Estas vulcanitas se encuentran por sectores muy meteorizadas, donde resulta extremadamente fácil desagregarlas con la mano.

Dada la resistencia disminuida que presentan se recomienda realizar estos cortes como si se tratara solamente de sedimentos glaciarios Tipo 4.

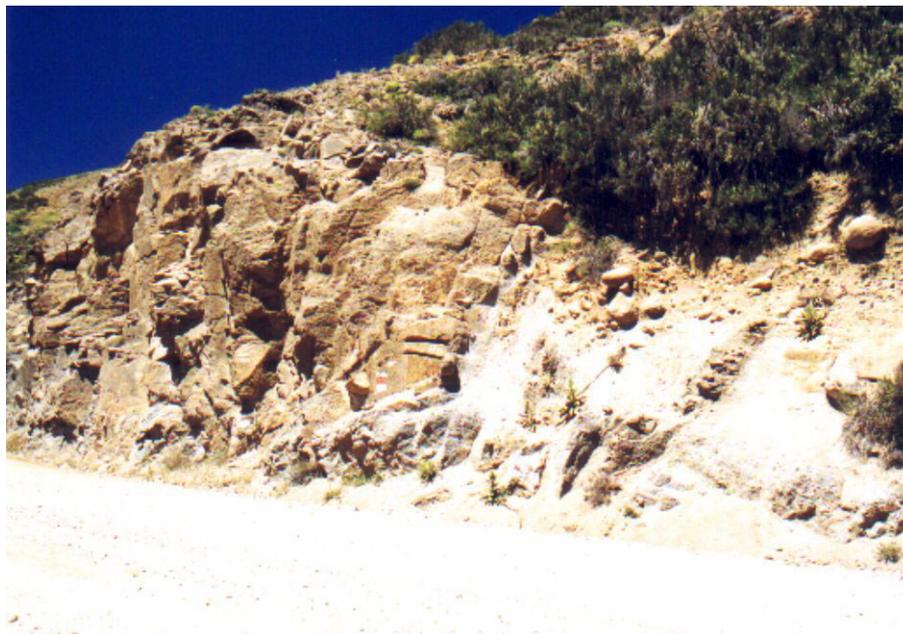
Foto 41: Sector sur del mismo corte.

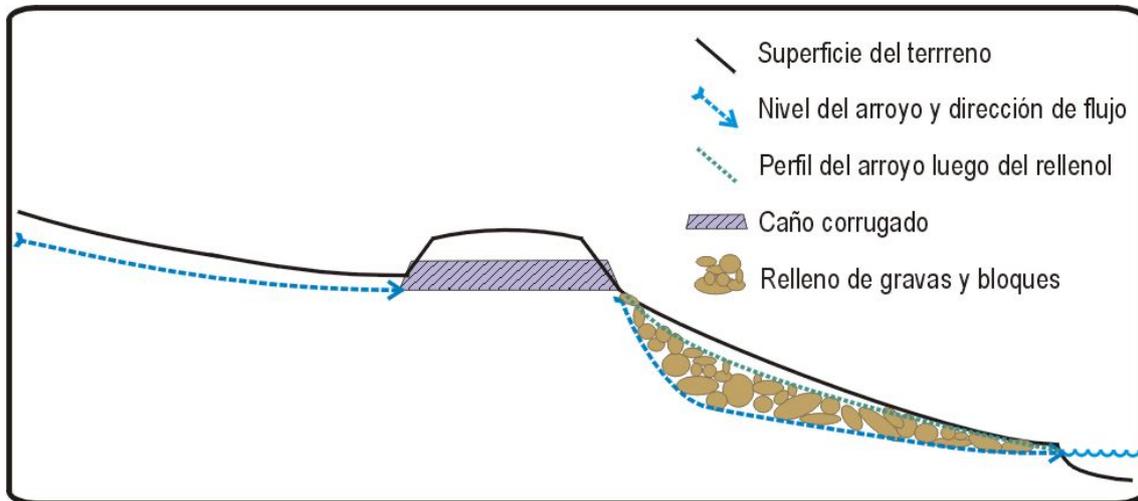
Figura 4: esquema representando el perfil erosivo actual del arroyo (en línea intermitente azul) y el perfil final alcanzado luego de aplicar el relleno en la cárcava (línea punteada verde).

Debe tomarse la precaución de no descargar estos materiales desde la ruta para impedir que estos se deslicen hasta el cauce del río. El relleno deberá ser colocado en su sitio con pala mecánica o método similar evitando la caída o deslizamiento de bloques.

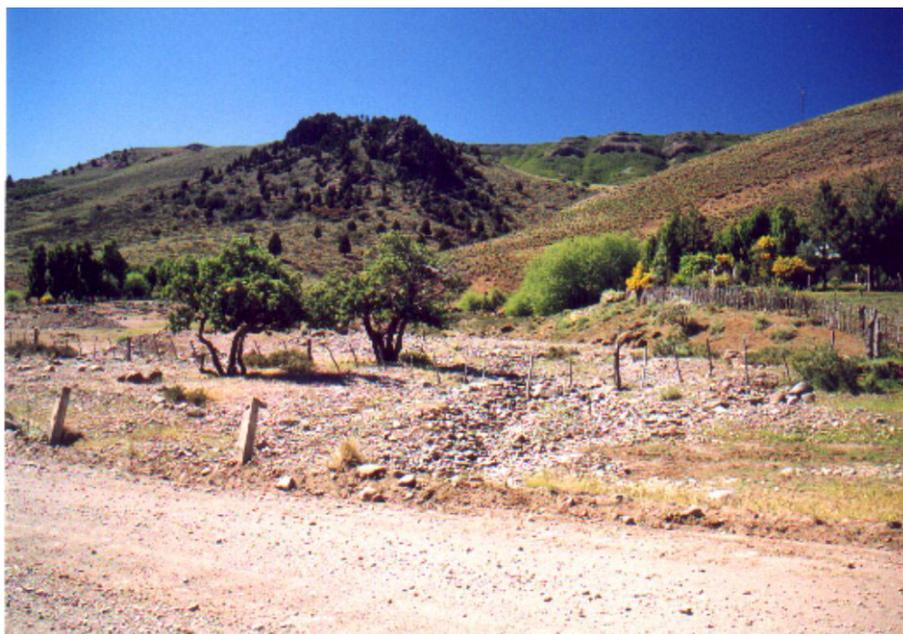
Km 21,5: G586 Arroyo que se desarrolla sobre un amplio abanico aluvial con gran cantidad de rodados de gran tamaño que indican algún grado de torrencialidad.

Foto 51: Vista del abanico aluvial del arroyo y su aporte de rodados.

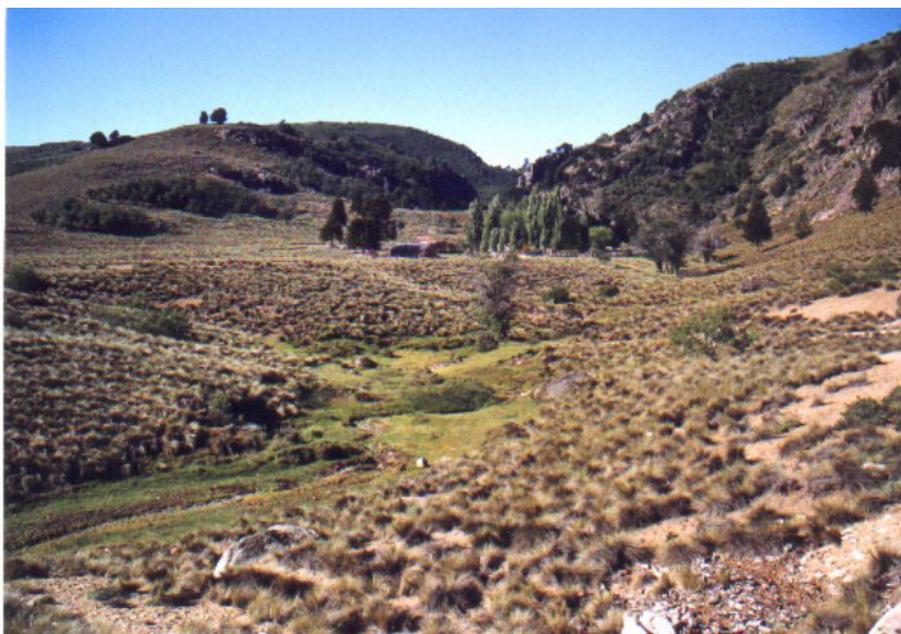
Km 32,4: G583 Arroyo cortando materiales glaciarios. Si bien el cauce se evidencia estable y no muy torrentoso debe verificarse periódicamente la existencia de desprendimiento de grandes bloques que pudieran descender obturando el alcantarillado o produciendo embalsamiento en el arroyo.

Foto 63: Vista del arroyo aguas arriba de la ruta, donde se aprecia la existencia de bloques en los laterales.

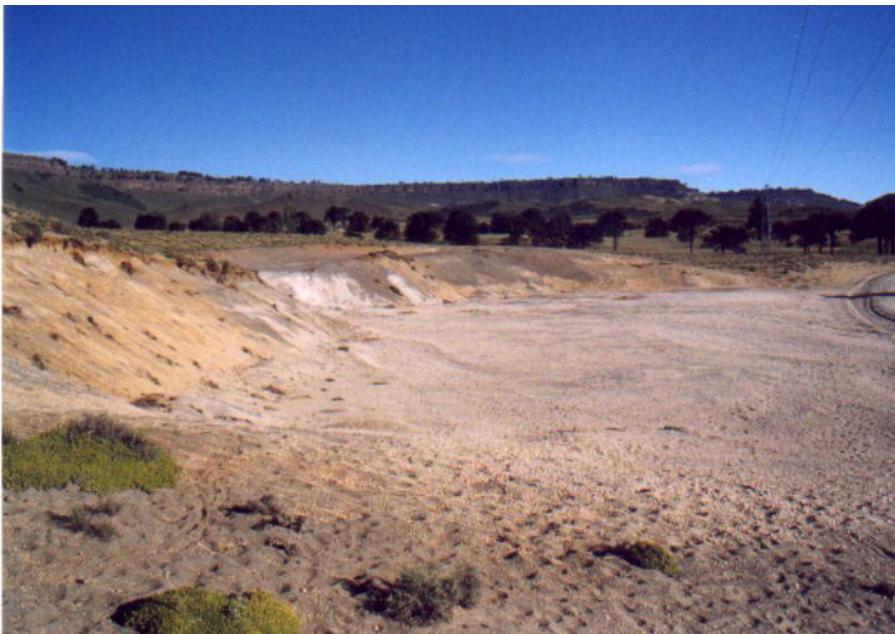
Km 40: G585 Cantera de tefra. A mano derecha del camino aparece una gran superficie afectada por las actividades de explotación de este yacimiento de tefras.

La cantera se encuentra sobre la ruta, bordeándola a lo largo de un amplio sector de curva por lo que el impacto visual es muy notable. La ubicación del frente se ubica de cara a la dirección de los fuertes vientos que azotan la región, exponiendo al sector a la deflación eólica.

Foto 66: Vista de la cantera de tefra al costado del camino, a la altura del km 41.

Km 33: G568 Cantera de tefra. A mano derecha aparece un amplio sector que evidencia actividad de cantereo para extracción de tefras. Poco más adelante, sobre el mismo tramo recto, aparecen a mano izquierda dos pequeñas canteras más. Esta situación debe ser evitada. La extracción de áridos debe limitarse a un solo sector, tomando las precauciones descritas en el ítem “Canteras y Extracción de Áridos”.

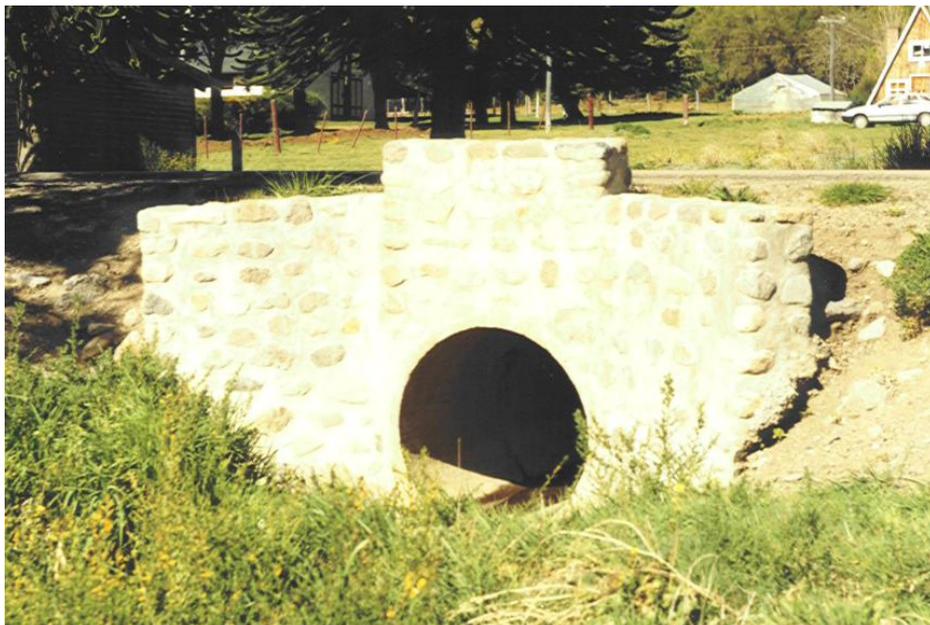
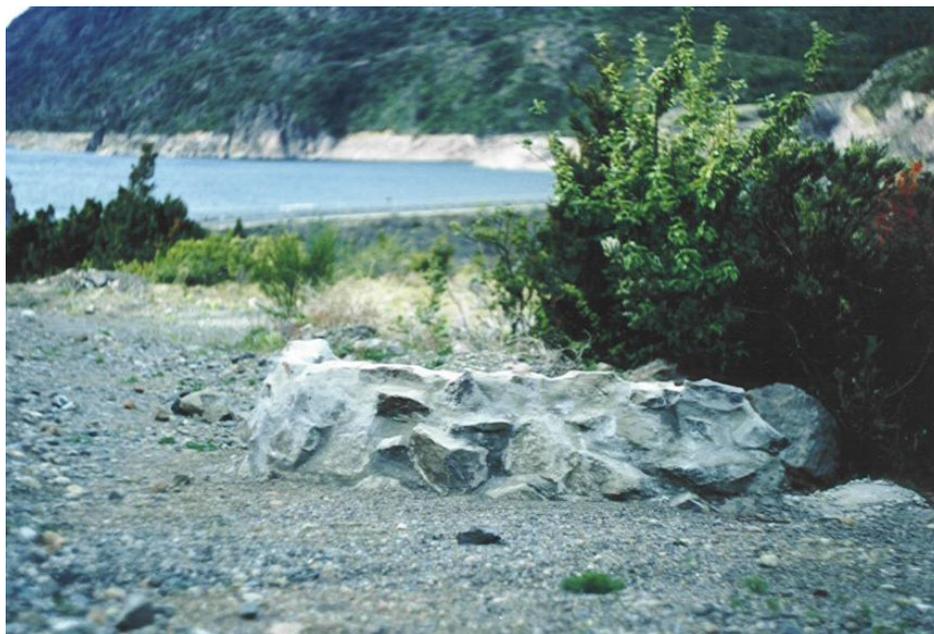
Foto 67: Cabezales de alcantarillas con muros construidos con rocas del lugar.

Foto 68: Cabezales de alcantarillas con muros construidos con rocas del lugar.

- a. Se recomienda orientar las alcantarillas nuevas o a refaccionar, orientadas en la misma dirección de las líneas de escurrimiento natural.
- b. Evitar rectificar la dirección del curso de agua para colocar las alcantarillas perpendiculares al camino
- c. Evitar los resaltos en las bocas de descarga y mantener el criterio de colocar disipadores de energía.
- d. Construir las alcantarillas que lleven cabezales, con muros de bloques de roca del lugar, para incorporarlos al paisaje (ver fotos N° 67 y 68). Su construcción con encofrados convencionales no encarece este ítem.

- c. Evitar los resaltos en las bocas de descarga y mantener el criterio de colocar disipadores de energía, del mismo modo que para TRAMO I
- d. Construir las alcantarillas que lleven cabezales, con muros de bloques de roca del lugar, para incorporarlos al paisaje (ver fotos N° 67 y 68) Su construcción con encofrados convencionales no encarece este ítem.

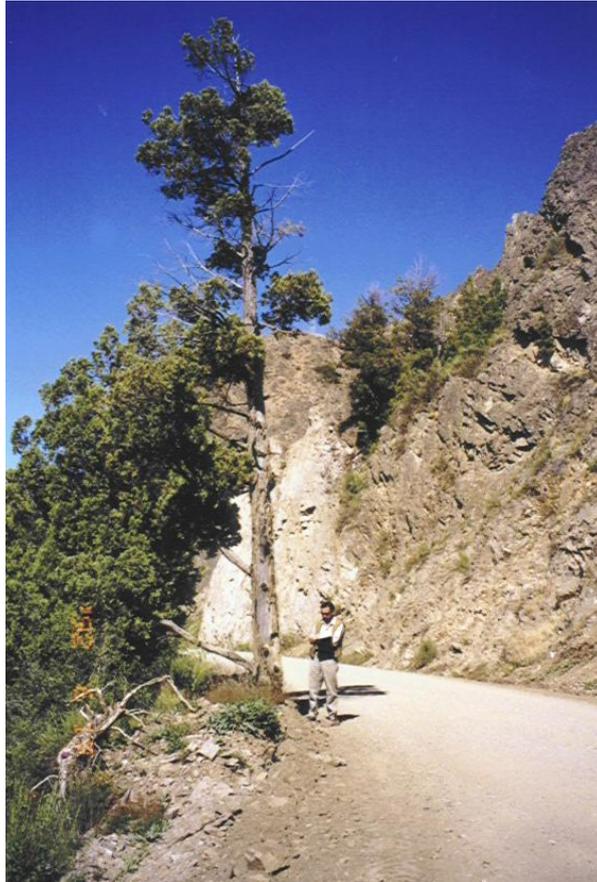
Foto 69: Ciprés de la cordillera que deberá ser apeado. Efecto bandera antrópico.

- c. **Corte de especies vegetales** (árboles y arbustivas): se consideran, viables y necesarios en pro de la seguridad vial el apeo de un ciprés ubicado en km 4,3.
